コンバイン撮影方法

撮影手順

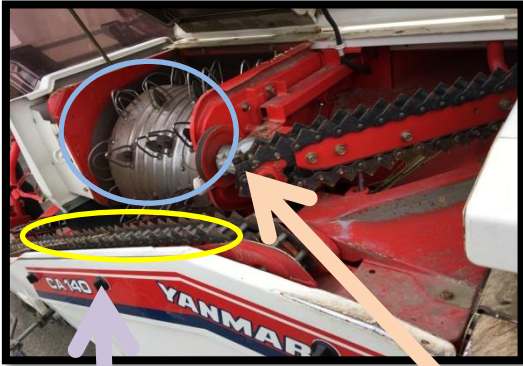
チェーン

可能であれば、こぎ胴(カバーを上にあけて)を撮影してください。

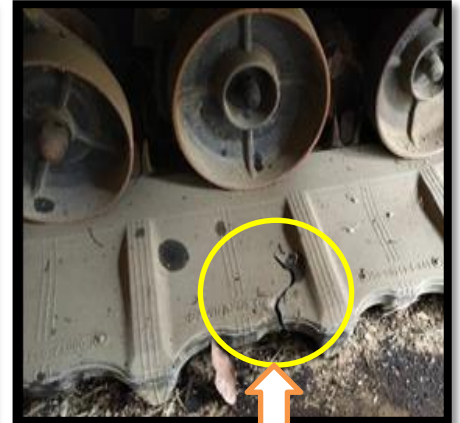
《ひび割れ》

全体写真とは別にひび割れ等不具合がありましたら写真を撮ってください。
